# ***Protección total contra la corrosión biogénica***

# Algo está ocurriendo debajo de nosotros

## ¿Que es la corrosión biogénica?

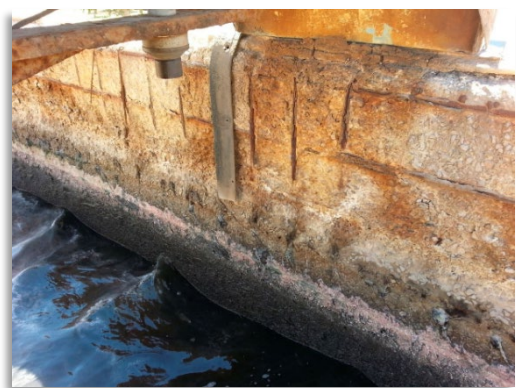
## Es un proceso de cuatro pasos que involucra dos variedades de bacterias

La vida de este ecosistema puede resumirse en el proceso de cuatro pasos que se presenta a continuación.

## 1.- Producción de gas de sulfuro de hidrógeno ( $H_2S$ )

## 2.- Liberación de gas de sulfuro de hidrógeno ( $H_2S$ ) en las áreas ubicada sobre la línea de flujo.

## 3.-El gas de sulfuro de hidrógeno ( $H_2S$ ) alimenta a las bacterias acidófilas.

## 4.-Las Thiobacillus Thiooxidans se vuelven dominantes y destruyen el hormigón y el acero en poco tiempo.

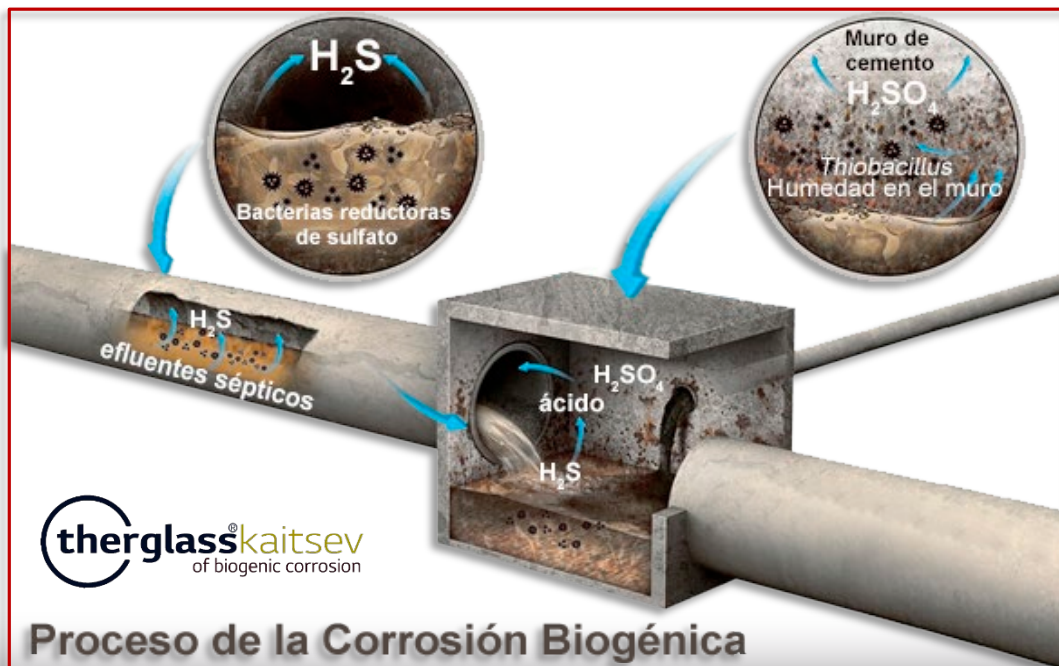
Las Thiobacillus Thiooxidans, son las más comunes y las que provocan la corrosión biogénica más severa, ya que, con un pH de 5 o 6, comienzan a reproducirse y multiplicarse hasta que el nivel de pH llegue a alrededor de 1, por debajo de 3, ninguna otra sobrevive es decir que intentarán producir ácido sulfúrico suficiente como para mantener su ambiente en este punto óptimo.

Ni el hormigón de cemento Portland, ni el acero, ni el hierro fundido pueden sobrevivir mucho tiempo en esas condiciones.
